Amt für Archäologie

Von der Burg zur Aussichtsplattform – Sicherungsarbeiten auf der Sandegg, Gemeinde Salenstein

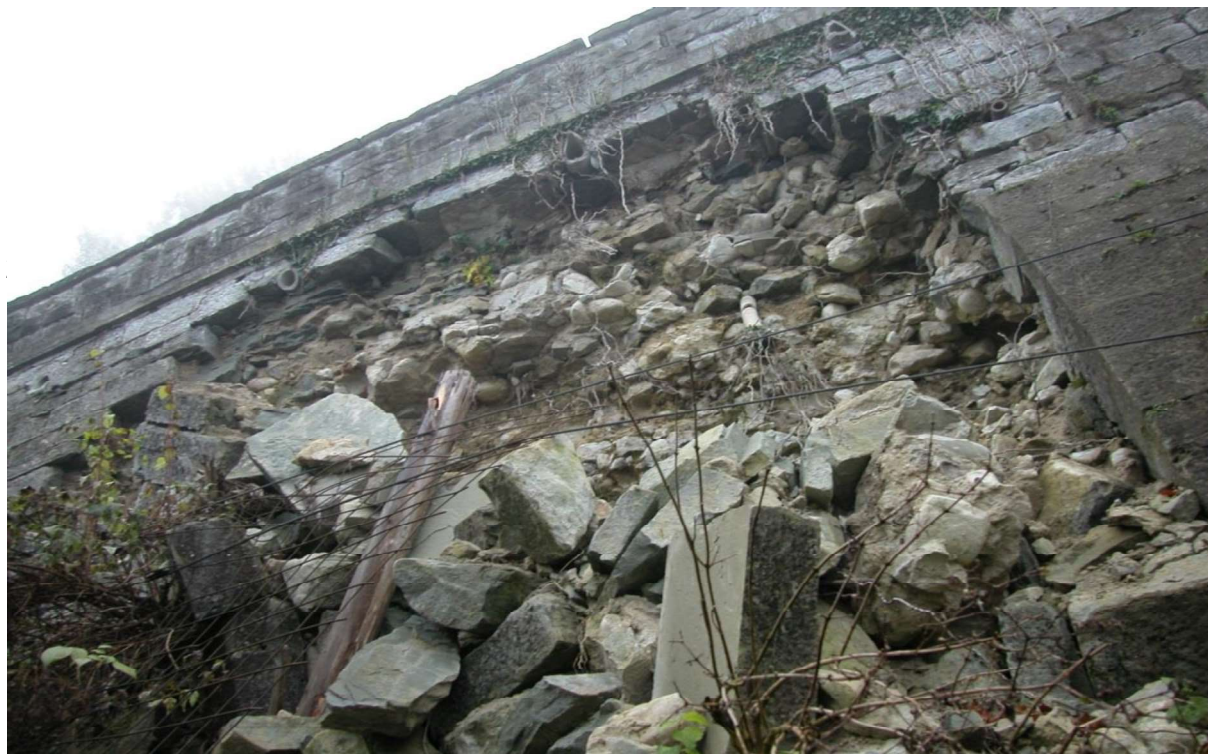
2005: Die Terrasse nach dem ersten Einsturz: Die Sandsteinverkleidung wurde um das ältere Mauerwerk herum gebaut, die Stahlseile stammen von einer dilettantischen Sicherung aus den 1990er Jahren.

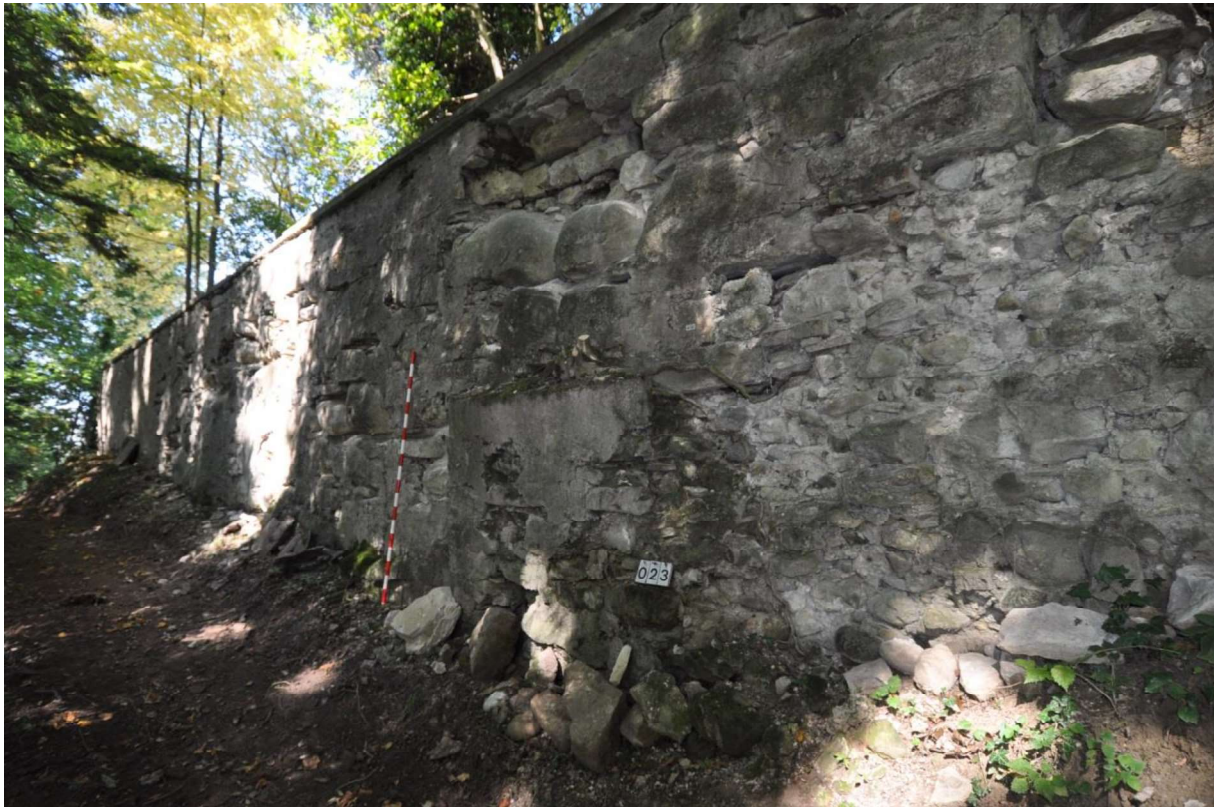
Natürlich interessiert uns die Ruine besonders: Teile des mächtigen Bergfriedes sind in der südlichen Terrassenmauer gut zu beobachten. Sowohl die Burgkappelle wie der Palas sind in der Gartenterrasse gut geschützt im Grundriss noch vorhanden; wenn immer möglich, wird ein Blick in den Boden gemacht werden – schliesslich ist auch die Wasserleitung zum Brunnen noch zu finden...

Südmauer der Terrasse, die mächtigen Blöcke sind die Grundmauern des Bergfriedes der Burg.
