# Die Altenburg – eine mittelalterliche Burganlage

# Baugeschichte

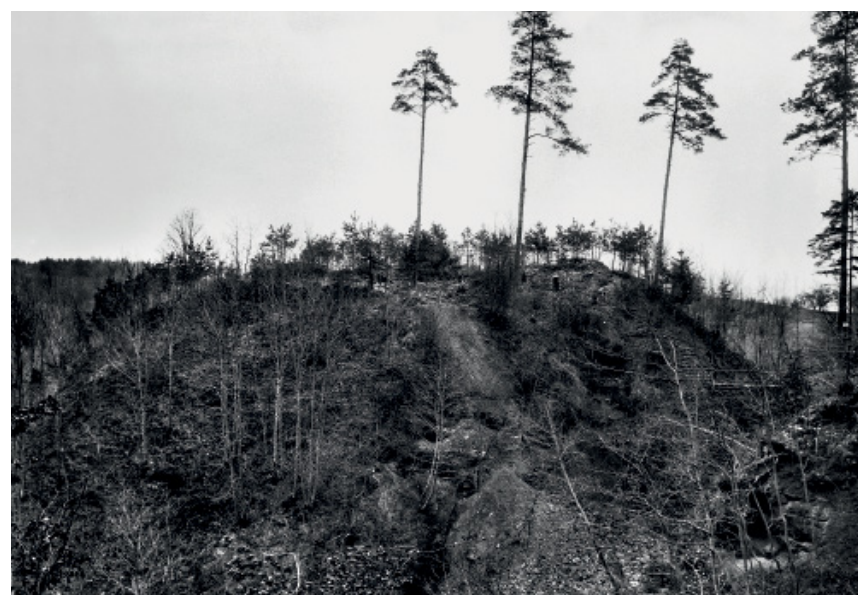
Auf der Fotografie von 1910 sind der Schuttkegel vom Grabungsaushub sowie freigelegte Mauern auf dem Burghügel zu erkennen.

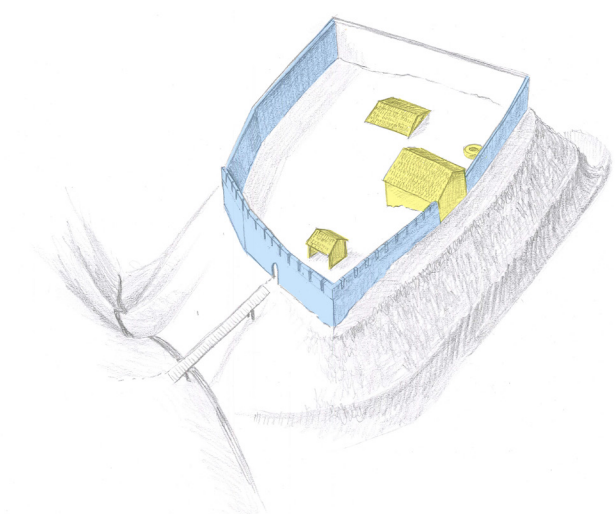
In einer jüngeren Phase baute man eine steinerne Umfassungsmauer mit Zugangstor im Süden. Die Fassade des bestehenden Steingebäudes wurde dabei in diese neue Mauer integriert. Zugleich schüttete man die Flanken des Hügels auf, was zur Erneuerung des Burggrabens führte.

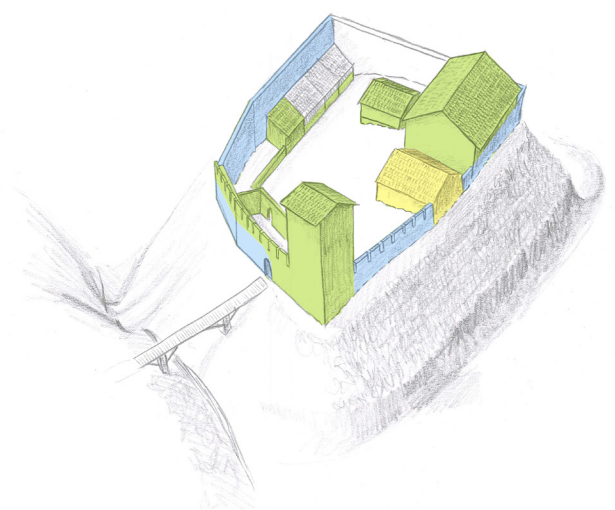
Bei weiteren Baumassnahmen wurde auf die Südostecke der Mauer ein Turm gesetzt und der Süden des Plateaus als Vorhof vom inneren Burghof abgetrennt. An dessen westlichem Rand entstanden Ökonomiegebäude. Im Norden wurde ein Palas direkt vor die Umfassungsmauer gebaut. Über dem ehemaligen Grubenhaus entstand ein weiterer Steinbau; gleichzeitig vermauerte man die ursprüngliche Eingangstüre zum Palas und baute einen repräsentativen Treppenaufgang, der nun einen direkten Zugang ins erste Geschoss ermöglichte.

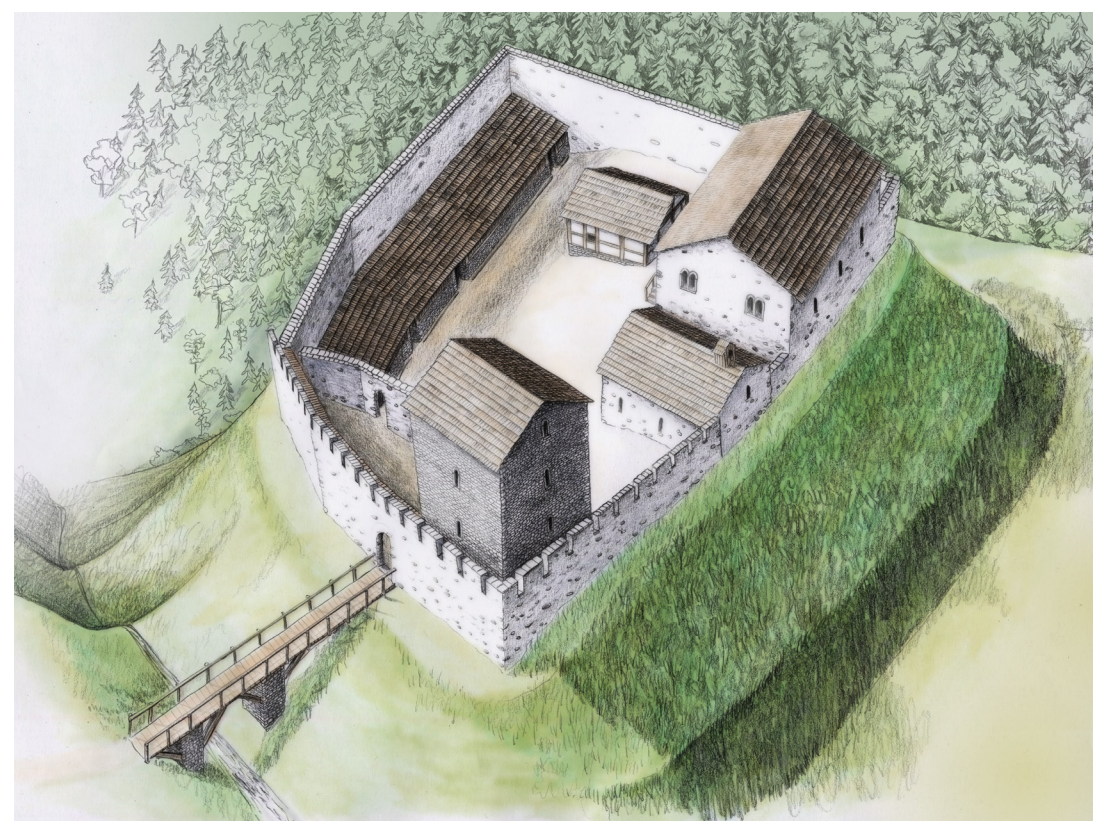
Wegen statischer Probleme musste der Turm verstärkt und teilweise erneuert werden. Später kam es sogar zu einem Neubau des Turms Richtung Plateaumitte (Plan: rote Bauetappe). Dabei wurde auch der Vorhof vergrössert. Das Rekonstruktionsbild zeigt den Ausbaustand der Altenburg kurz vor der Auflassung um 1200.
