Zeitschrift: **Mittelalter : Zeitschrift des Schweizerischen Burgenvereins =  
Moyen Age : revue de l'Association Suisse Châteaux Forts =  
Medioevo : rivista dell'Associazione Svizzera dei Castelli = Temp  
medieval : rivista da l'Associazion Svizra da Chastels**

Band (Jahr): **13 (2008)**

# Die Altenburg bei Märstetten TG – Stammsitz der Herren von Klingen?

von Albin Hasenfratz

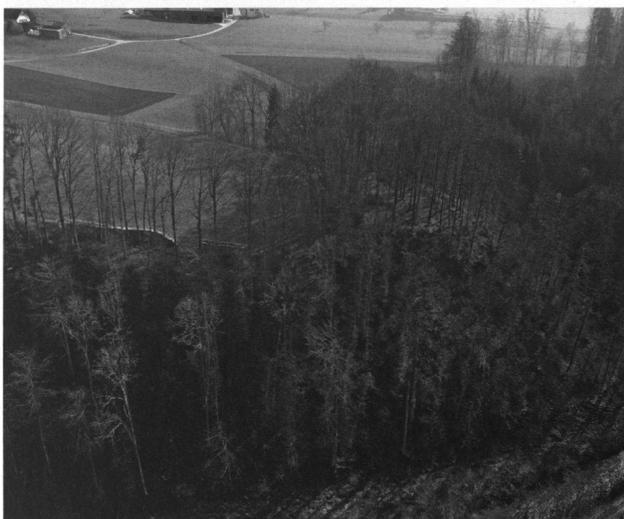
3: Burgruine Altenburg mit Kemmenbach und dem Weiler Altenburg im Hintergrund. Luftaufnahme von Norden, 2007.

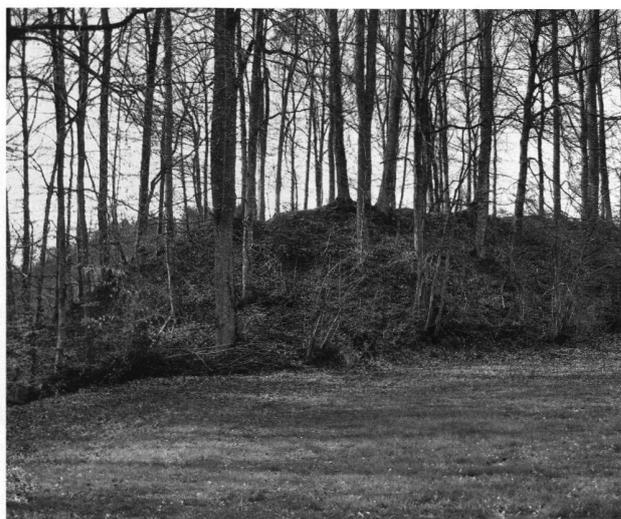
4: Der Burghügel von Osten, 2008.

Um 1900 liess die Bürgergemeinde Märstetten, Eigentümerin des Burgstockes, den völlig überwachsenen und kaum zugänglichen Hügel kahlschlagen, wodurch die Burganlage als solche wieder erkennbar wurde (Abb. 4). Dies weckte das Interesse der drei Fortbildungsschüler<sup>7</sup> Heinrich und Emil Heer und Hermann Kesselring, die den Vorsatz fassten, in ihrer Freizeit die Ruine zu erforschen. Diesen setzten sie im Frühjahr 1901 in die Tat um und legten an den Wochenenden bis in den Winter 1910 Mauerzug um Mauerzug frei. Stellenweise waren Schuttmassen bis zu einer Tiefe von 4 m abzutragen. Im Sommer 1903 wurde der Historische Verein des Kantons Thurgau auf die Arbeit der jungen Ausgräber aufmerksam und gelangte an die Bürgergemeinde Märstetten mit dem Ansinnen, gemeinsam die Untersuchungen zu unterstützen.<sup>8</sup> Auf Beschluss der Bürgergemeinde wurde

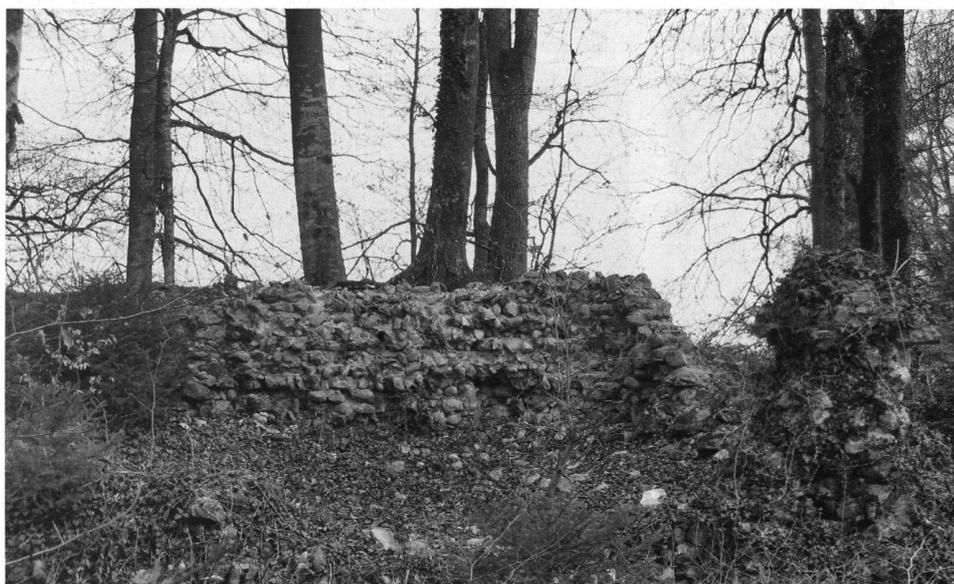
6: Blick ins Innere des Torturms (A) von Westen. Zustand 2008.

Ab Anfang 1904 setzten die Brüder Heer und Hermann Kesselring ihre Arbeit wieder alleine fort und begannen den Torturm (Abb. 5,A) auszuräumen und durchsuchten dabei rund 60 m<sup>3</sup> Erdmaterial. 1906 war es soweit, dass mit dem Freilegen der Aussenseiten des Hauptgebäudes (C) begonnen werden konnte. Hier stiessen die drei Ausgräber im Winter 1909/10 auf die ersten, längst ersehnten Fundstücke, darunter vergoldete Bronzeplaketten einer Kasette (Abb. 7, 8). Die Funde erregten verständlicherweise grosses Aufsehen, und die Kunde davon drang bis ins Schweizerische Landesmuseum, das in der Folge die Objekte von den Findern erwarb und Interesse bekundete, auf eigene Kosten eine Totaluntersuchung vorzunehmen. Durch Vermittlung von Pfarrer Alfred Michel konnte am 11. Februar 1910 diesbezüglich ein Vertrag zwischen der Bürgergemeinde und dem Landesmuseum abgeschlossen werden.<sup>10</sup> Die Grabungsarbeiten begannen am 24. Februar und dauerten bis zum 16. März. Die Untersuchungen standen unter Leitung von Dr. R. Wegeli, Assistent im Landesmuseum; die Bürgergemeinde stellte eine Grabungsmannschaft von sechs bis sieben Mann

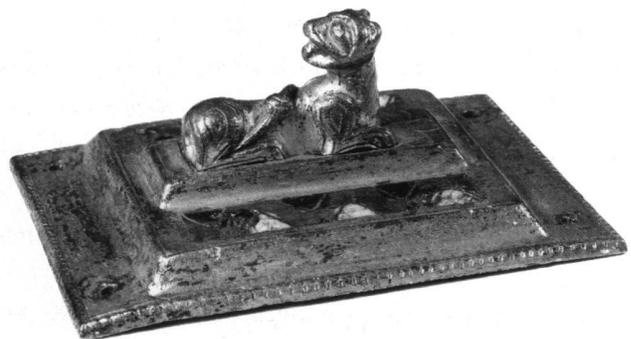
8: Vergoldetes Deckelbeschlag aus Bronze mit Emailinlagen der Schmuck- oder Reliquienkassette (LM 10786.4).

Die interessantesten Fundstücke stellen fraglos die – heute bis auf eine Ausnahme verschollenen – vergoldeten Bronzeplaketten mit Emaileinlagen dar, die wohl als Beschläge einer kleinen Schmuck- oder Reliquienkassette anzusprechen sind (Abb. 7, 8). Die fünf kleinen, flachen Stücke sind maximal 5,8 × 2,8 cm gross, das sechste 7,35 × 5,4 cm. Letzteres weist eine plastische Raubtiergestalt mit rückwärts gedrehtem Kopf auf – sehr wahrscheinlich ein Löwe – und dürfte das Griffbeschlag des Kassettendeckels gewesen sein. Die ebenfalls vergoldete Griffapplike von 9,5 cm Länge und 5,5 cm Höhe dürfte zum selben Behältnis gehört haben (Abb. 8). Alle diese Stücke sind im Bereich des Palas, innerhalb und ausserhalb bei der westlichen Längsmauer, gefunden worden. Die Kassette muss somit irgendwo im Obergeschoss des Palasgebäudes

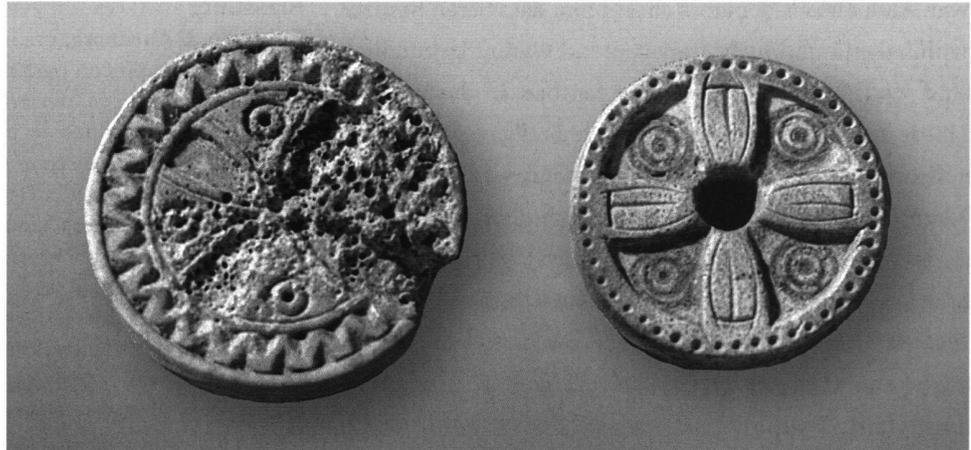
9: Brettspielsteine mit Kreuzgravur, aus Bein (LM 11240 u. LM 11241).

Ebenfalls aus dem Palas stammen die beiden Brettspielsteine mit Durchmessern von 3,8 und 3,3 cm, beide mit einer Kreuzgravur (Abb. 9).
